# Årsakskonklusjon basert på falske premisser

Partnair-ulykken i Skagerak 8. september 1989

Lars Preben Sørtdahl  
2026

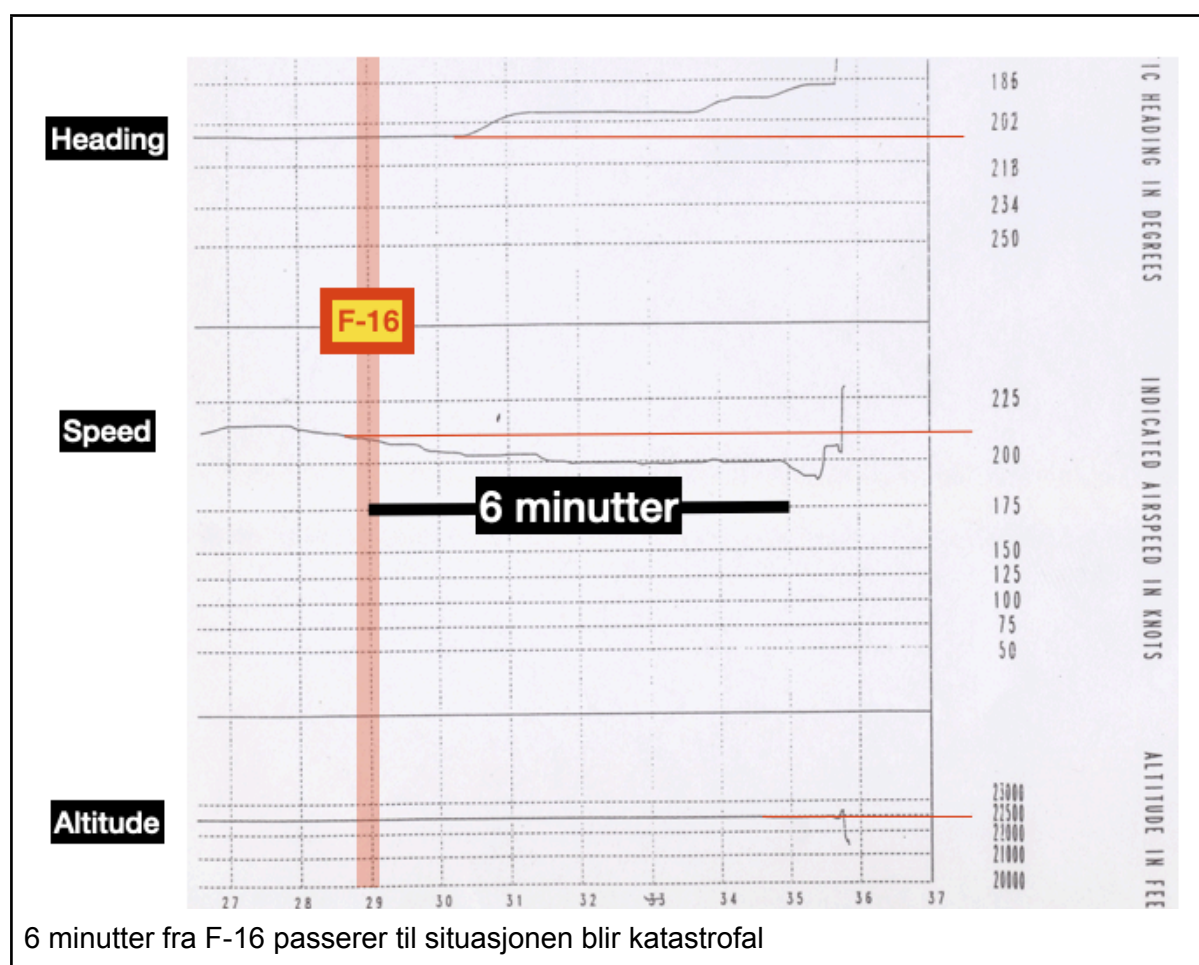
Havarikommisjonen oppga i sin rapport at F-16 møtte Partnair-flyet 9 minutter før havariet, men dette er ikke riktig. Ni minutter etter passeringen traff Partnair-flyet vannet, men det var helt tydelig at situasjonen var kritisk og at havarisekvensen startet ca. 6 minutter etter passeringen. Avvikene i forventet hastighet sammenfaller med passeringen, noe som gjør det høyst sannsynlig at det er kausalitet mellom F-16-passeringen og det som videre skjedde.

«Det norske jagerflyet, som møtte LN-PAA ca 9 minutter før havariet, deltok ikke i NATO-øvelsen.» (Havarirapporten, 1993, 1.17.5.3, side 84)

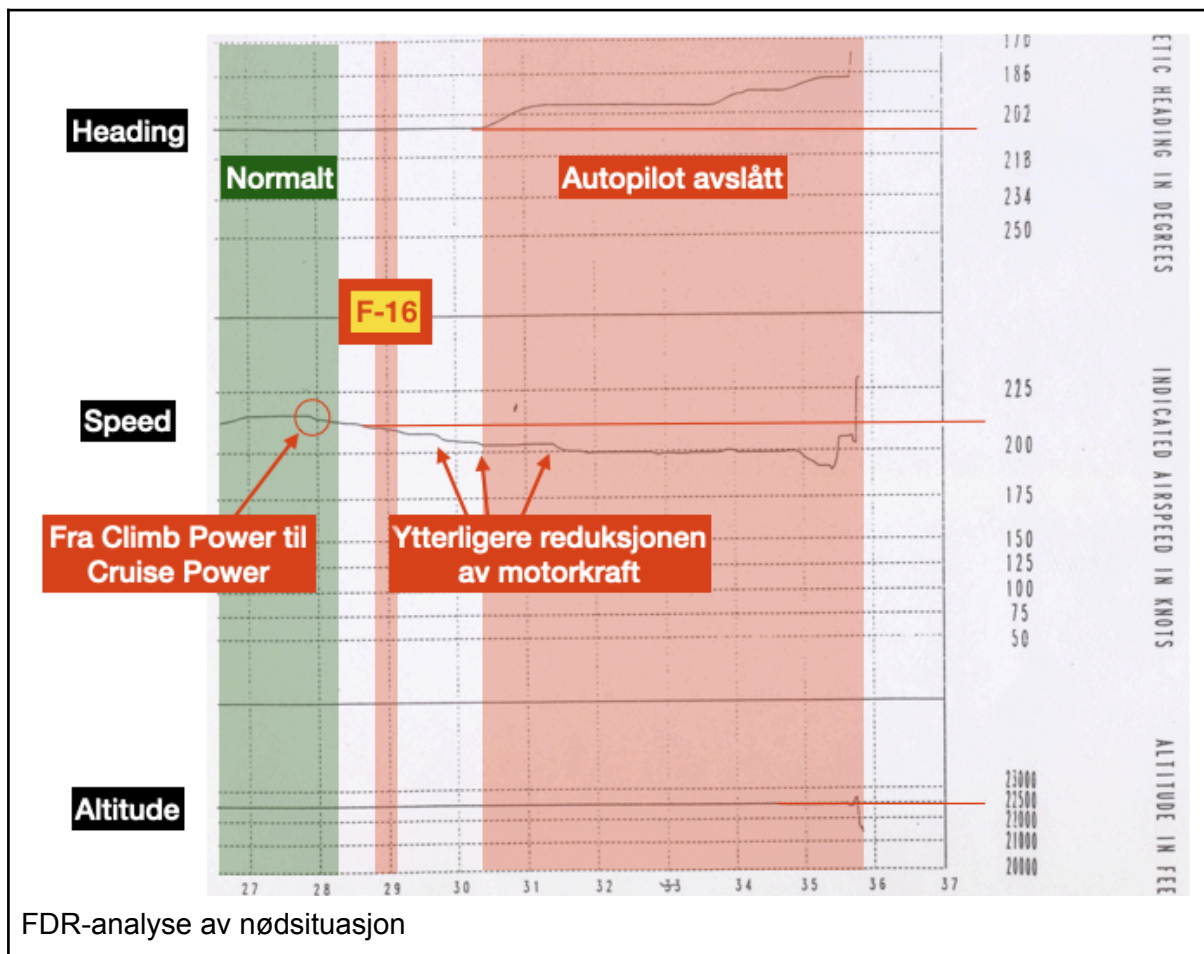
Alt frem til F-16 passerer ser i henhold til FDR ut til å være normalt. Det er først når F-16 passerer at avvikene starter. Det begynner med stegvise hastighetsreduksjoner, samt et kursavvik, som ikke kan ha vært utført av autopiloten. Det er hastighetsreduksjoner både før og etter det første kursavviket.

Dette er av significant betydning, for det sammenfaller med en feilsøkningsprosess der man gjør én endring av gangen – reduksjon i hastighet og deaktivering av autopilot – og ser effekten av det. Dette tyder på en systematisk feilsøkningsprosess, ikke tilfeldigheter.

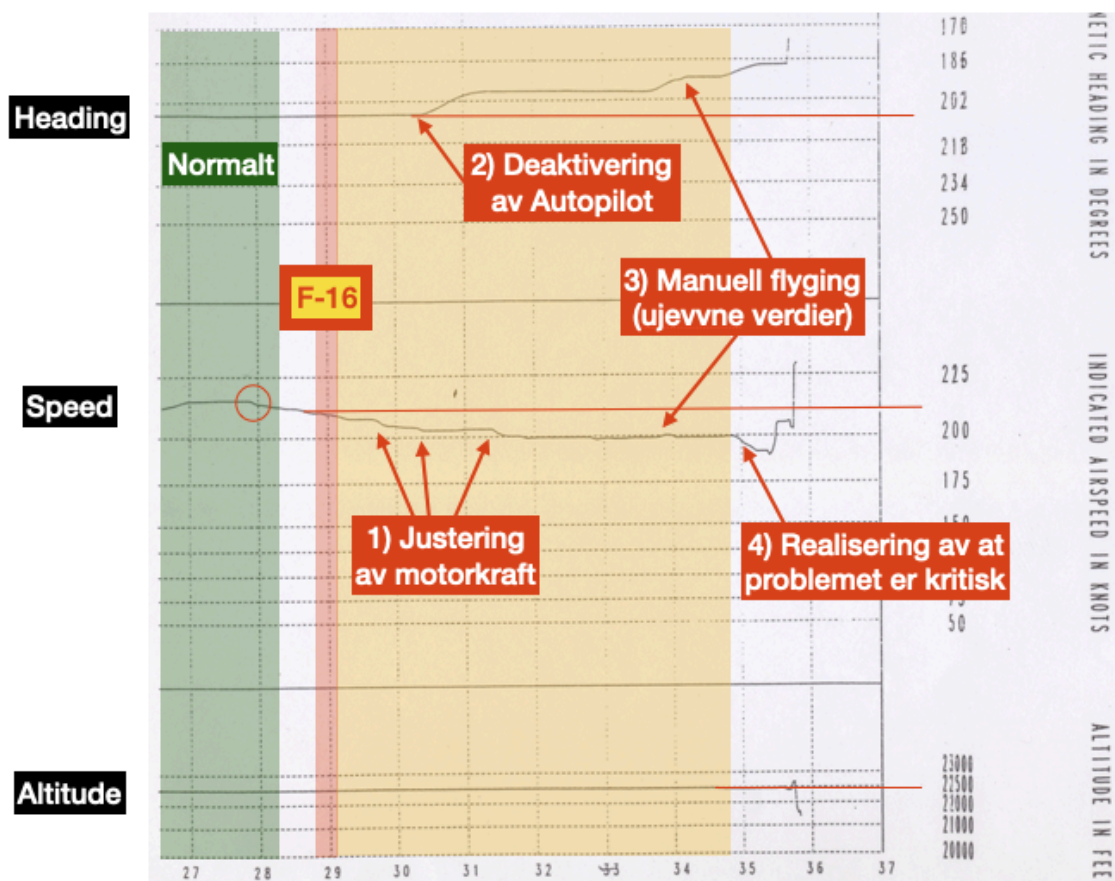
Mot slutten av hendelsesforløpet, 35 minutter FDR-tid, ser man en mer markant reduksjon i hastighet før den stiger igjen. En mulig tolkning av dette er at det var først da pilotene innså hvor alvorlig situasjonen var. Noe får dem til å øke motorkraften betydelig igjen, for i løpet av få sekunder øker hastigheten med rundt 15 knop. Det kan se ut til at denne hastighetsøkningen utløste selve havarisekvensen, ettersom flyet rollet og gikk inn i et stup få sekunder senere. Mannskapet klarte aldri å få kontroll over flyet igjen. Det stupte nedover mot havet, hastigheten økte, og etter hvert oppstod flutter i rorene slik at de til slutt desintegreerte. Dette forseglet skjebnen til Partnair 394.

Flight Data Recorder analyse, hvor gult område indikerer det havarikommisjonen tolket som normalt

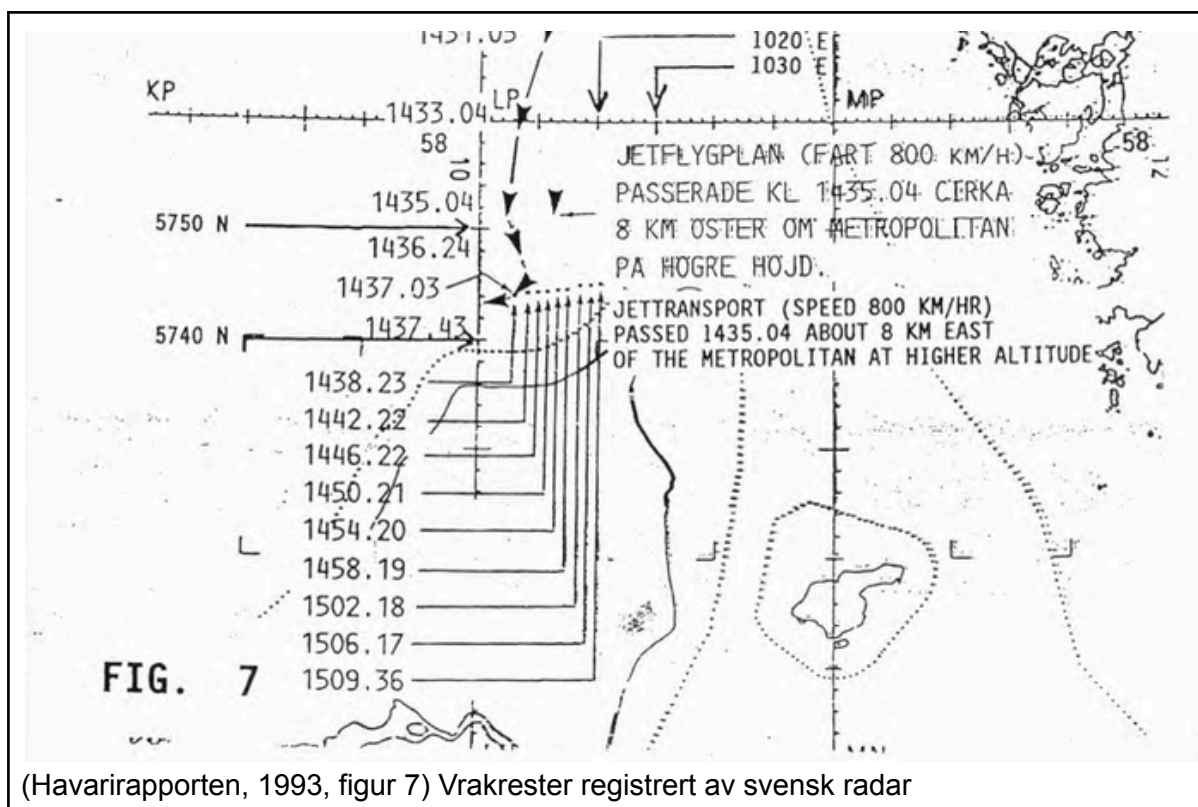
(Havarirapporten, 1993, figur 7) Vrakrester registrert av svensk radar

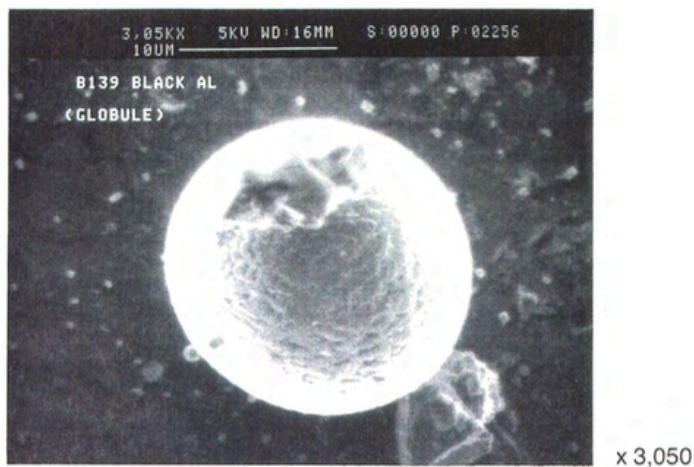
FIG. 45 DETAILED VIEW OF SPHERULE (OR GLOBULE)

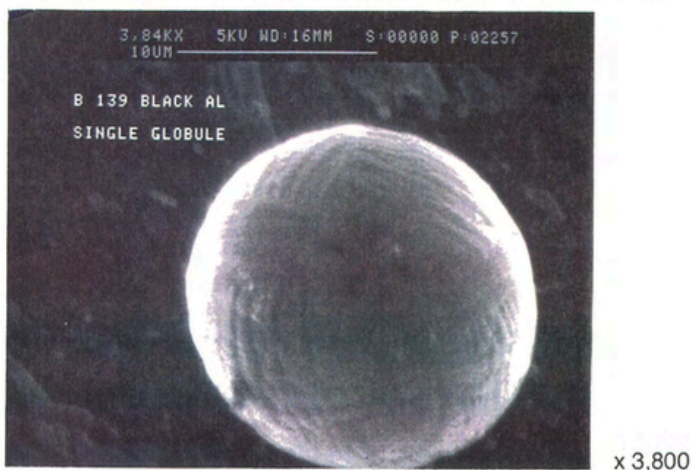
FIG. 46 FURTHER EXAMPLE OF GLOBULE
