# Årsakskonklusjon basert på falske premisser

Partnair-ulykken i Skagerak 8. september 1989

Lars Preben Sørtdahl  
2026

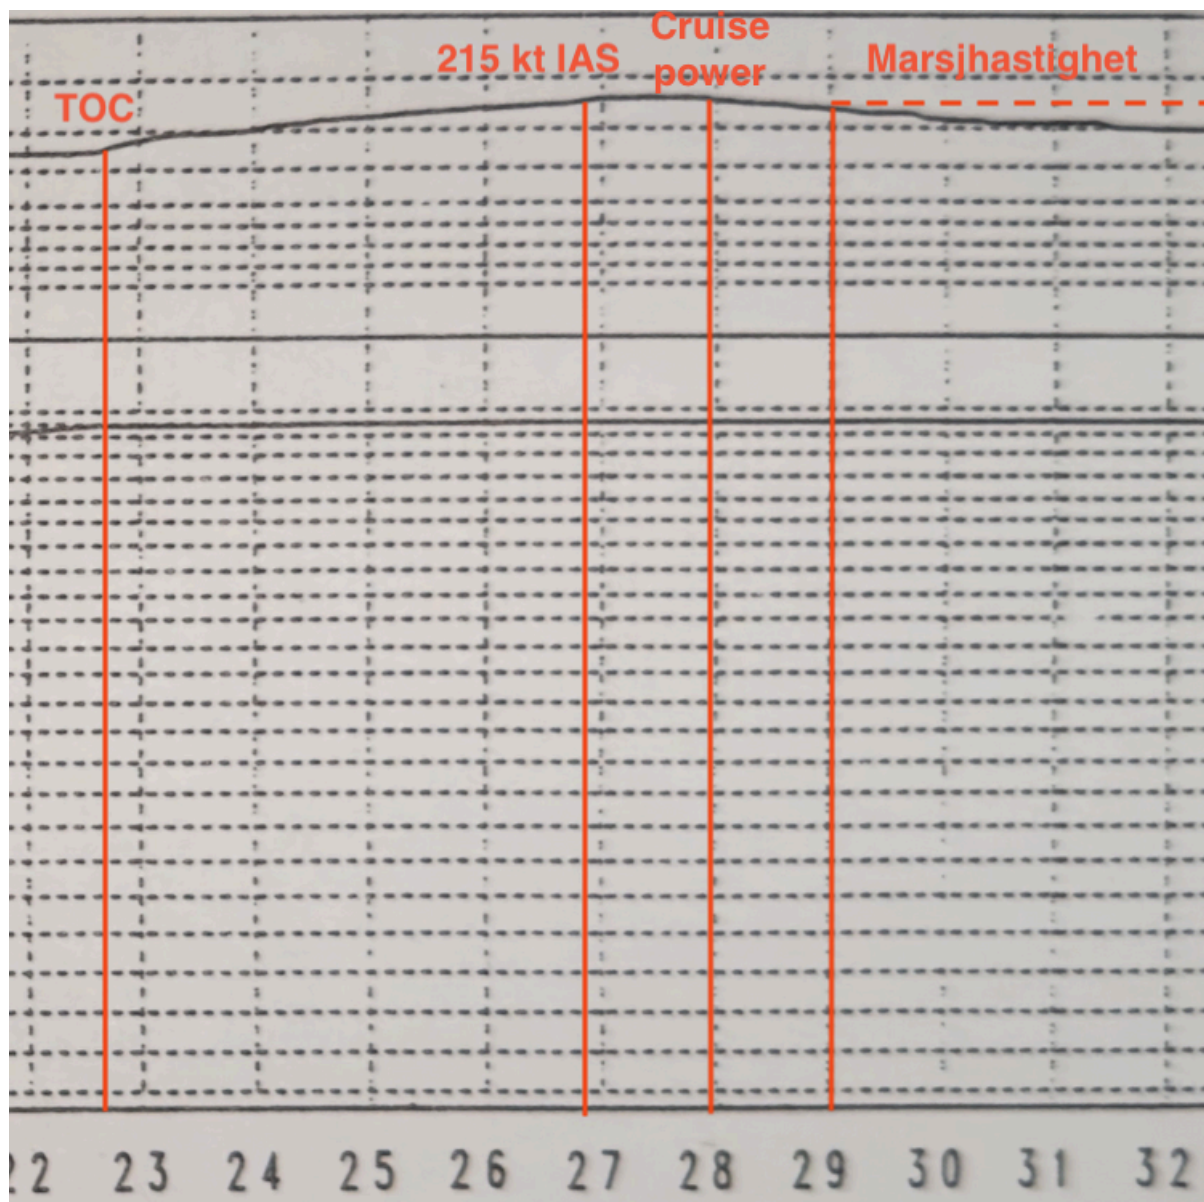
Legger man til grunn det som står i håndboken til flyet, samt det faktum at LN-PAA oppnådde en hastighet på 215 knop etter «top of climb», er det sannsynlig at LN-PAA sin marsjfart i FDR-dataene ville vært omtrent 210 knop. Dette bryter med premisset til havarirapporten, som tar utgangspunkt i at flyets normale marsjhastighet på ulykkesdagen var omtrent 200 knop.

Bildet viser punktet for «top of climb» og når høyeste fart (215 knop) ble oppnådd. I tillegg vises punktet hvor mannskapet antakeligvis satte «cruise power», og den stiplede linjen viser 210 knop, som ville vært en plausibel marsjhastighet på ulykkesturen.

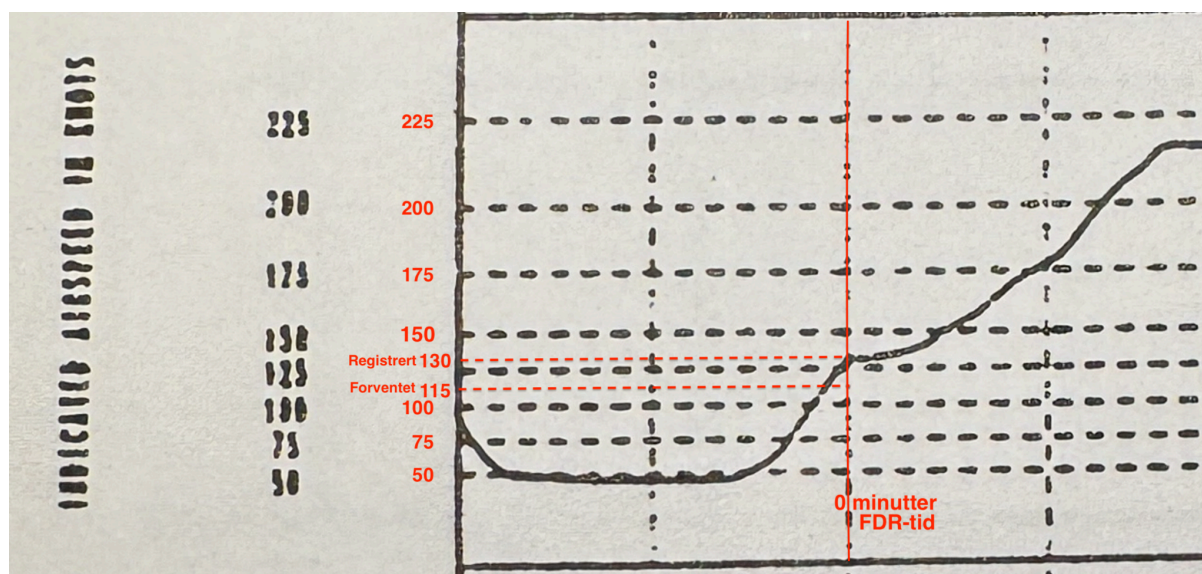
Bildet viser de første fire minuttene av hastighetsdataene som ble registrert av Flight Data Recorder (FDR). I takeoff-tidspunktet (0 minutter FDR-tid) var forventet hastighet ca. 115 knop, mens den avleste hastigheten ser ut til å være omtrent 130 knop.

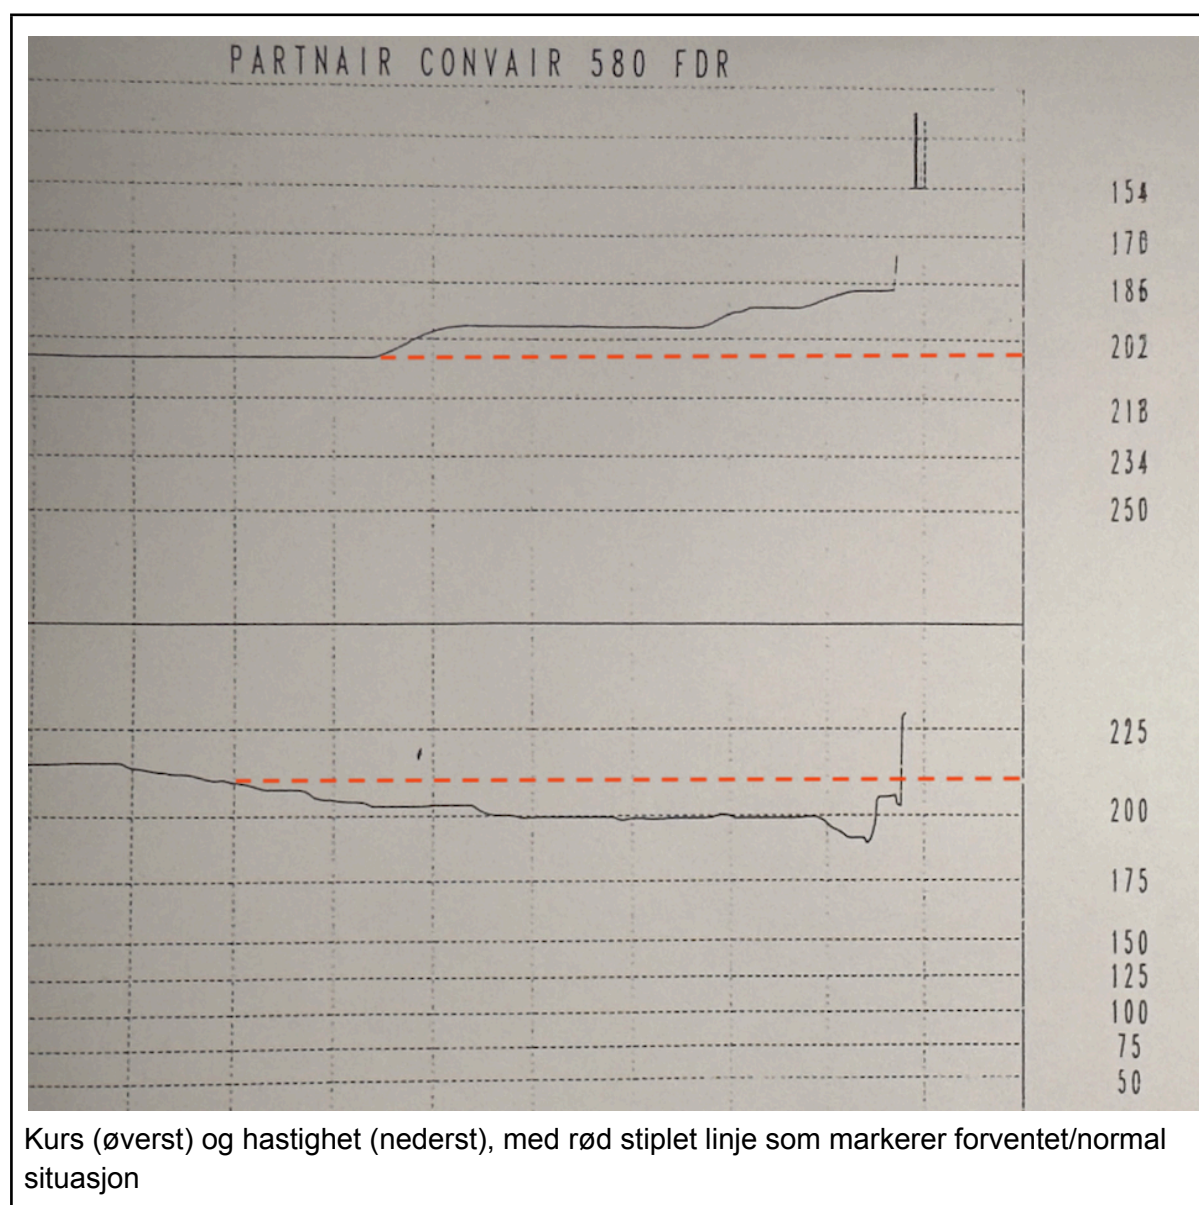
«30:30 FDR-tid ble det registrert en kursforandring på  $8,5^\circ$  til venstre. 33:40 FDR-tid ble kursen igjen forandret  $5,5^\circ$  til venstre. Ett minutt senere var det ytterligere en  $5,5^\circ$  kursforandring til venstre.» (Havarirapporten, 1993, side 39)

Det er verdt å merke seg at disse «svingene» ikke egentlig kan karakteriseres som svinger, men snarere som gradvise kursavvik. En autopilot svinger normalt med en standard rate på  $3^\circ$  per sekund. Den første kursendringen på  $8,5^\circ$  skjedde over ca. 40 sekunder, noe som tilsvarer ca.  $0,21^\circ$  per sekund – mindre enn en fjortendel av en normal autopilot-sving. Hadde autopiloten vært innkoblet og kommandert en kursendring, ville svingen skjedd på under 3 sekunder, ikke 40. Det gradvise kursavviket er dermed en sterk indikasjon på at autopiloten ikke var innkoblet da flyet begynte å trekke av kurs.

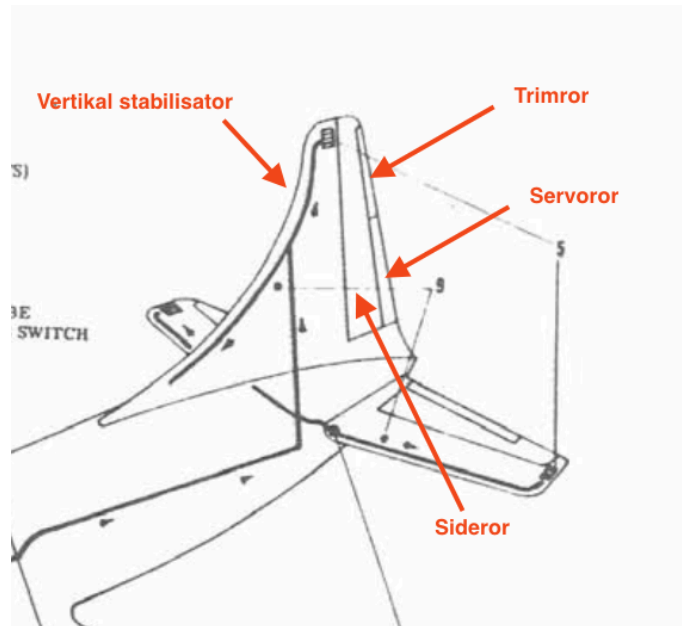
Det som er verdt å merke seg er at hele den vertikale finnen ikke trenger å bevege på seg for at roret skal kunne komme i bevegelse. Sideroret består av selve rorflaten, samt et mindre servoror og et trimror. En skade i servoror eller trimror kan få katastrofale konsekvenser selv uten at den vertikale stabilisatoren i seg selv blir skadet.

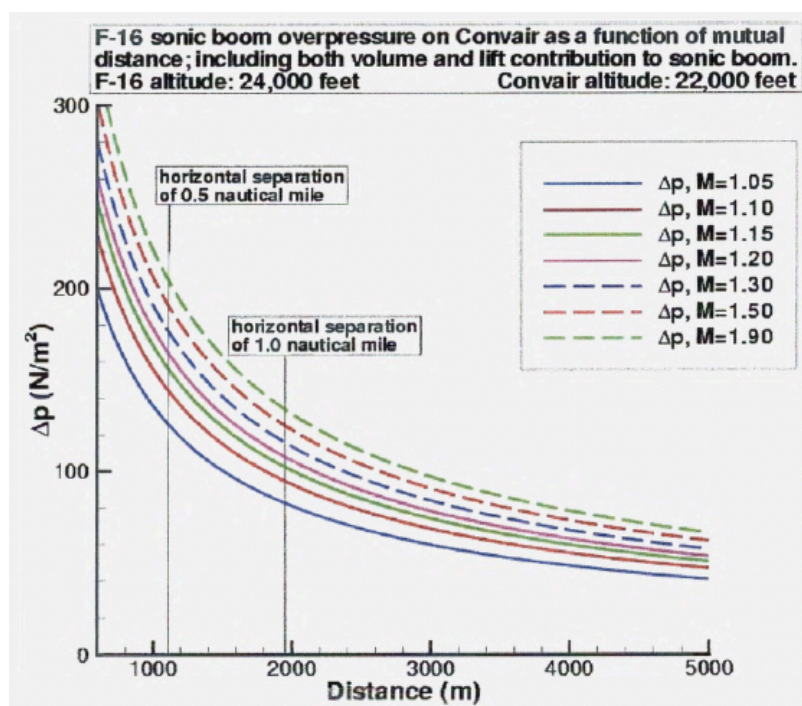
At mennesker ikke har tatt skade av en sjokkbølge ved nærpasering er ikke ensbetydende med at hengslene i et trimror ikke kan bli skadet av en tilsvarende sjokkbølge. Hele NLR-rapportens konklusjon er basert på et premiss om at høydeseparasjonen var 2000 fot ved passering.

Figuren viser grafer som er basert på verdier som ikke følger invers-kvadratisk lov. Dette skyldes trolig at det er tatt utgangspunkt i en fast høydeseparasjon på 2000 fot, og at x-aksen kun viser horisontal distanse. Ved 0 meters horisontal separasjon vil trykkendringen fra sjokkbølgen, ifølge grafen, være  $200 \text{ N/m}^2$ , og den absolute separasjonen vil være 2000 fot.

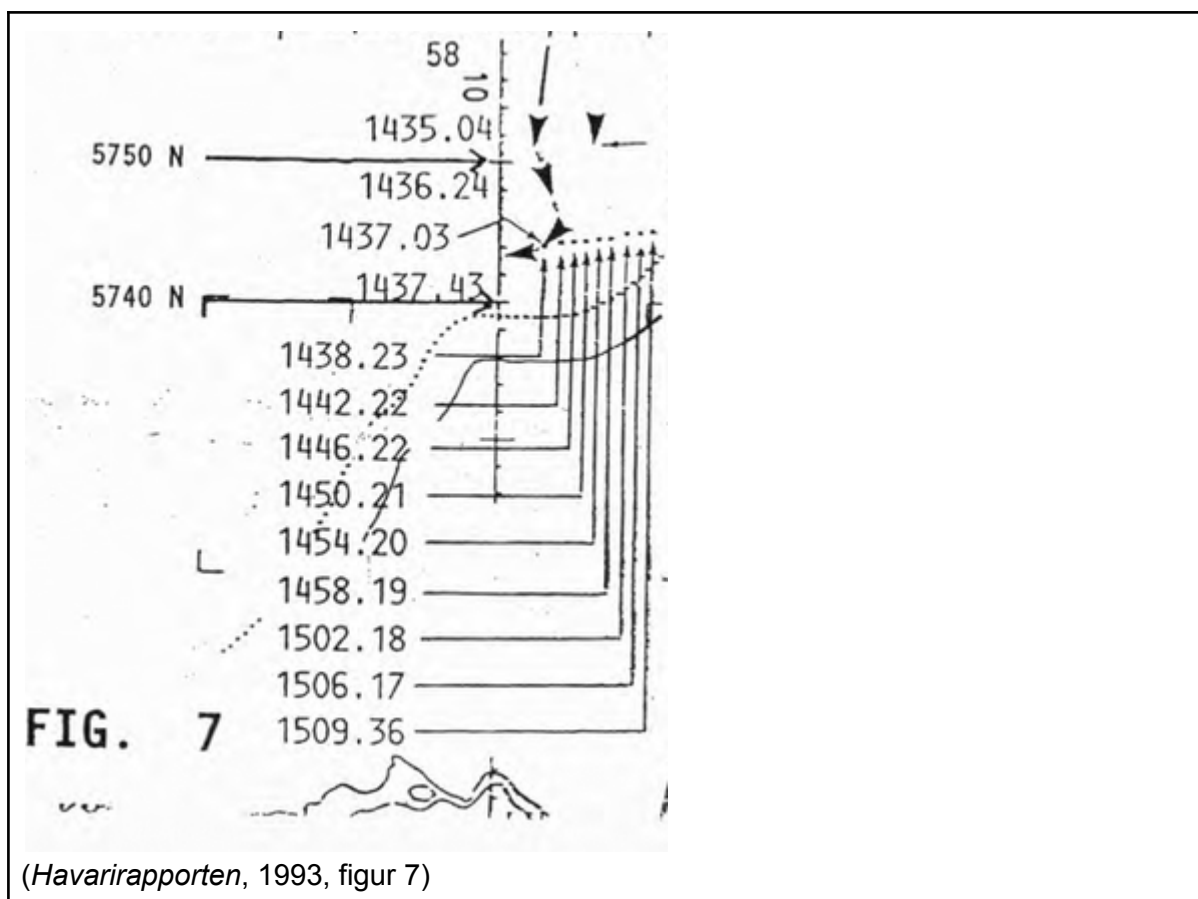
Objektet var synlig på vestkystradarens film i drøyt 31 minutter og drev cirka 14,5 km østover med vinden. Da det ble borte fra radaren, anslås høyden å ha vært cirka 400 meter, med en fallhastighet på omtrent 2,5 meter per sekund.

At den svenske vurderingen angir «minst 5000 meters höjd» (ca. 16 400 fot) er forenlig med at flyet allerede hadde mistet flere tusen fot fra sin marsjhøyde på 22 000 fot (6700 meter) før objektene separerte. Dette stemmer overens med en havarisekvens der flyet først gikk inn i et stup og mistet 5000–7000 fot i høyde før halepartiet brøt sammen.

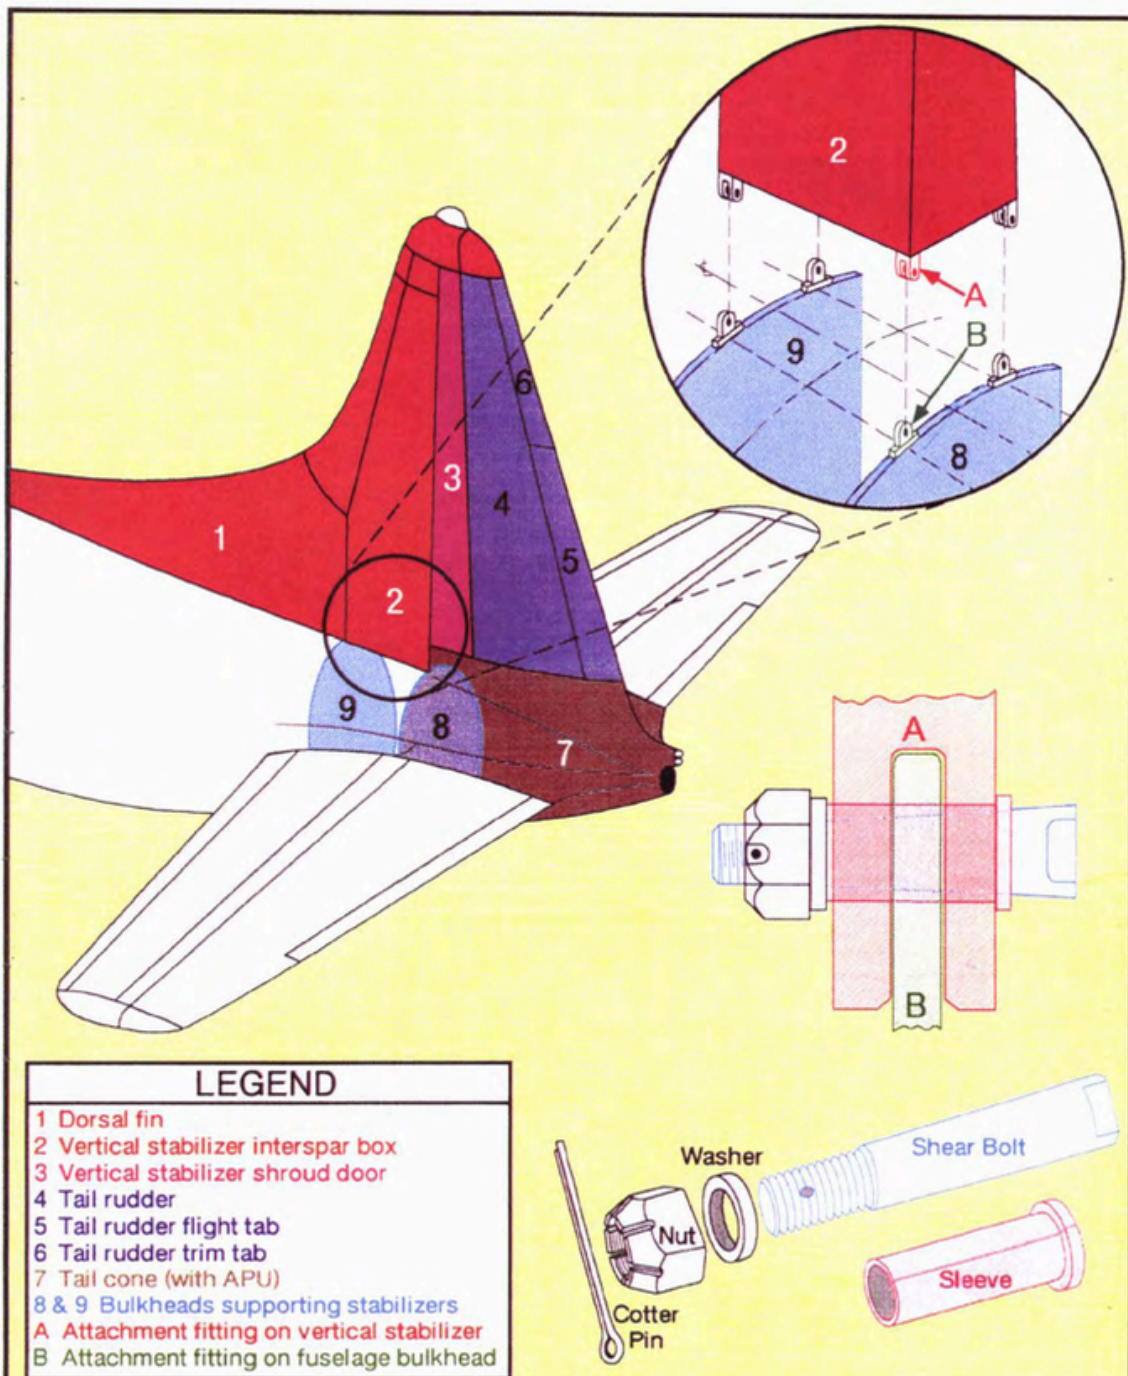
**FIG. 3**

Havarikommisjonens hypotese er at dekkplater (shroud doors) fra halepartiet løsnet tidlig i havarisekvensen, mens flyet var i marsjhøyde, og at honeycomb-materialet fra disse platene forklarer radarekkoene. Det er flere problemer med denne hypotesen.

Radarstrålen fra en sivil primærradar på 1980-tallet krever et reflekterende areal på anslagsvis 100 kvadratcentimeter eller større for pålitelig deteksjon. Dekkplatene er relativt små, og når de brytes opp i mindre biter og faller roterende ned, er det svært usannsynlig at de gir kontinuerlig radarrefleksjon. Radarrefleksjon kan i teorien baseres på mange små objekter i nærheten av hverandre som samlet gir en refleksjon, men til dette er dekkplatene for små til at bruddstykker av dem alene kan forklare de observerte radarrefleksjonene.

**TAIL & FIN ATTACHMENT SKETCH  
PARTNAIR CONVAIR 580, LN-PAA**

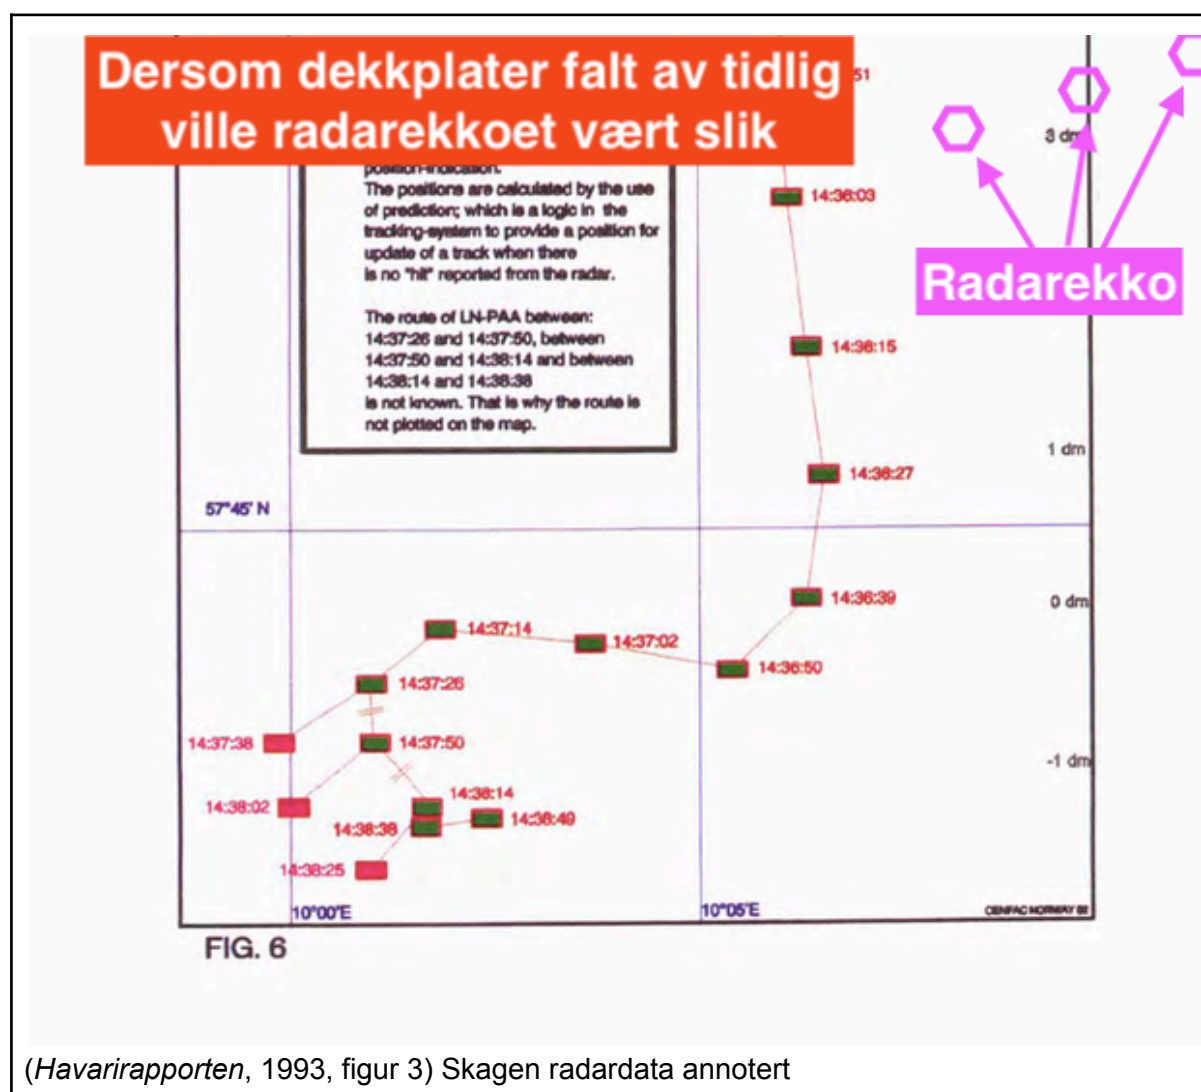
Dersom dekkplatene faktisk hadde løsnet i en tidlig fase av havarisekvensen – mens flyet fortsatt var i marsjhøyde og marsjfart lengre nord – ville radarekkoet ha dukket opp på et helt annet sted enn der det ble observert. Radarplottet viser imidlertid at objektene dukker opp ved en posisjon som sammenfaller med det beregnede tidspunktet for flyets endelige sammenbrudd.

(Havarirapporten, 1993, figur 7) Vrakrester registrert av svensk radar

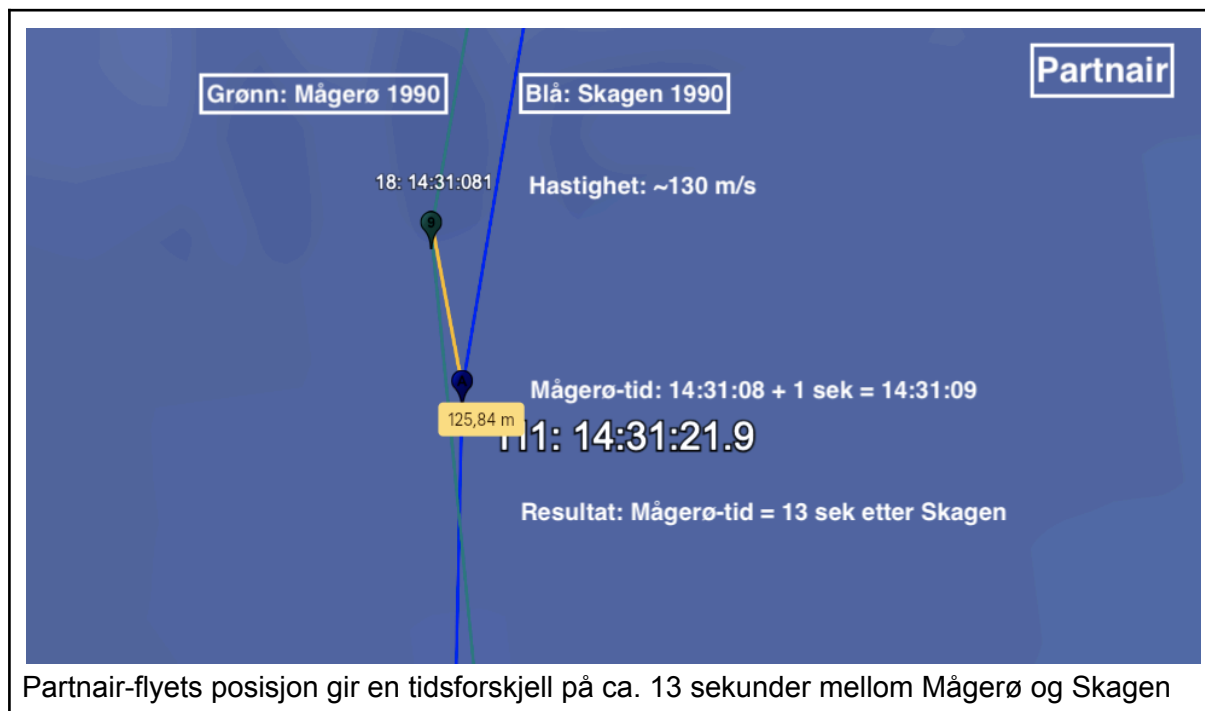
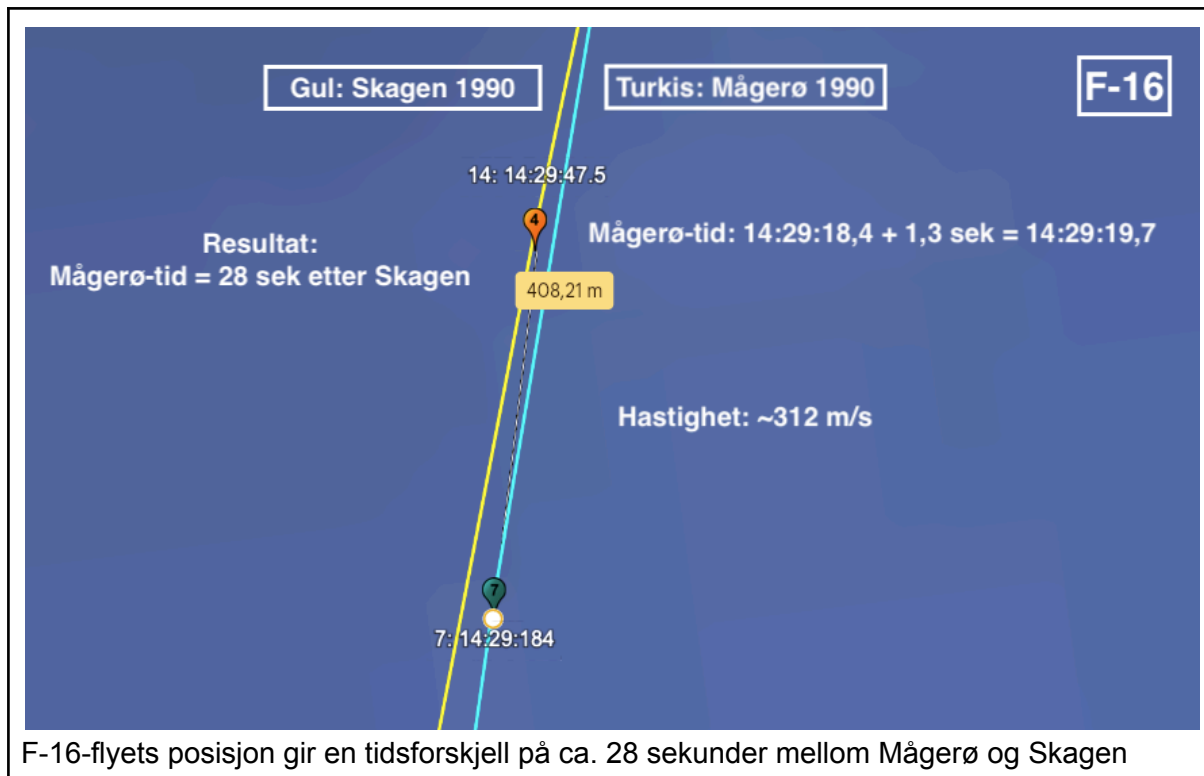
Dette viser en fysisk umulig situasjon hvor Skagen og Mågerø registrerer at F-16 på et gitt tidspunkt befinner seg på to forskjellige steder med flere kilometers avstand. Det er vanskelig å se for seg denne umuligheten ved å studere talldata, men ved å animere radardataene blir det åpenbart.

I animasjonen er klokkeslettene synkronisert slik at de stemmer overens mellom Skagen og Mågerø for Partnair-flyet. Dersom radardataene var reelle, ville det røde og blå F-16-flyet vært like sammenstilte som Partnair-flyet. Det er ikke mulig å forklare dette store tidsavviket med lav presisjon i radarsystemene. Forskjellen mellom Skagen og Mågerø utgjør en periode som er lengre enn rotasjonsperioden til radarhodene på begge stasjoner.

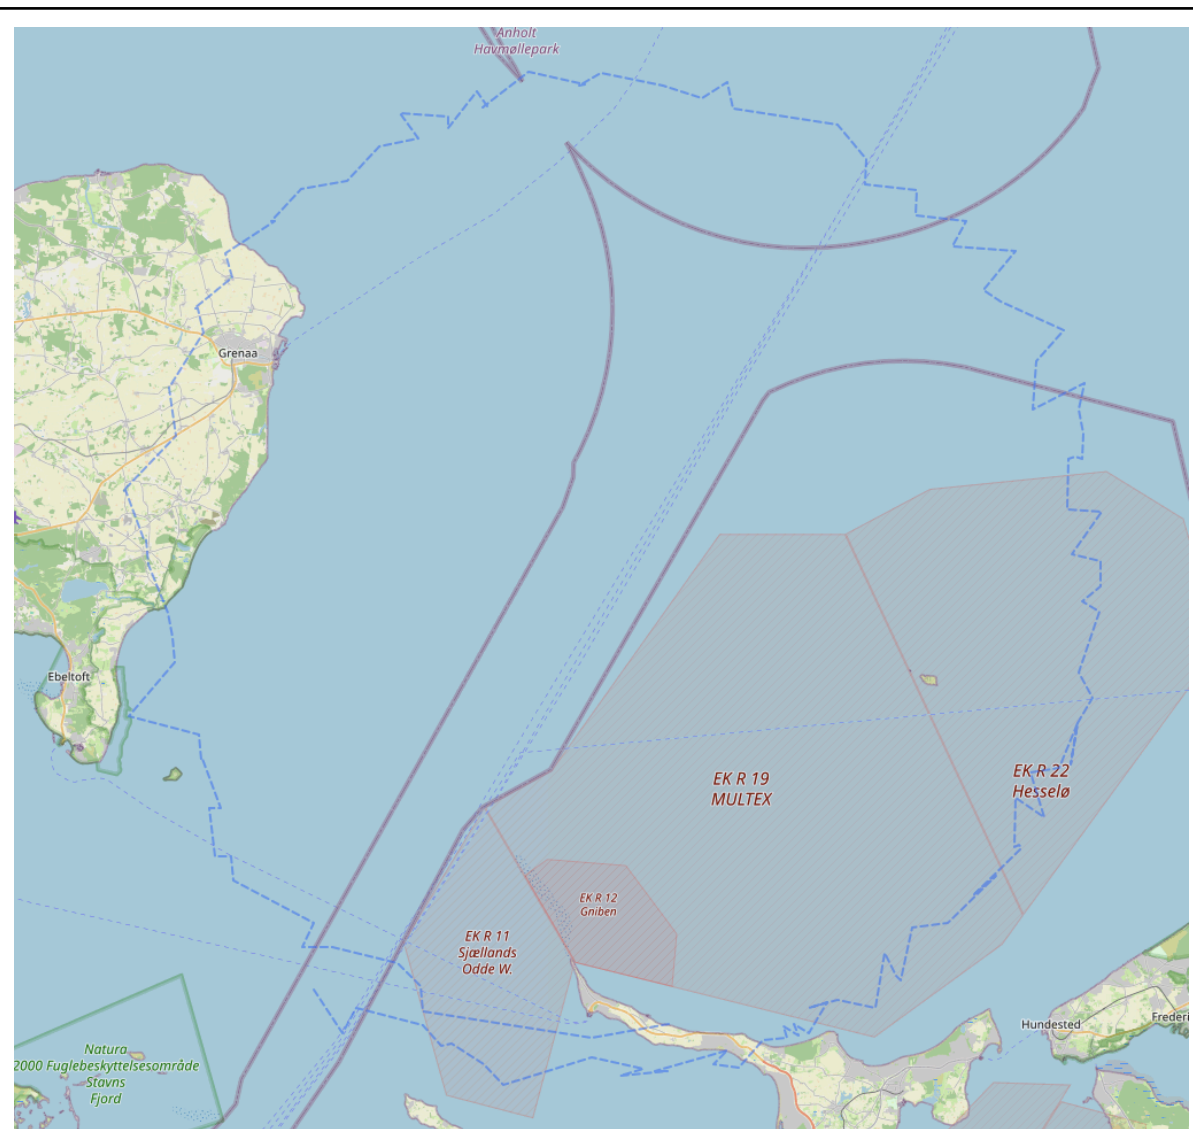
AWACS-flyets track med redusert oppløsning, hakkete track i stedet for jevn sirkel

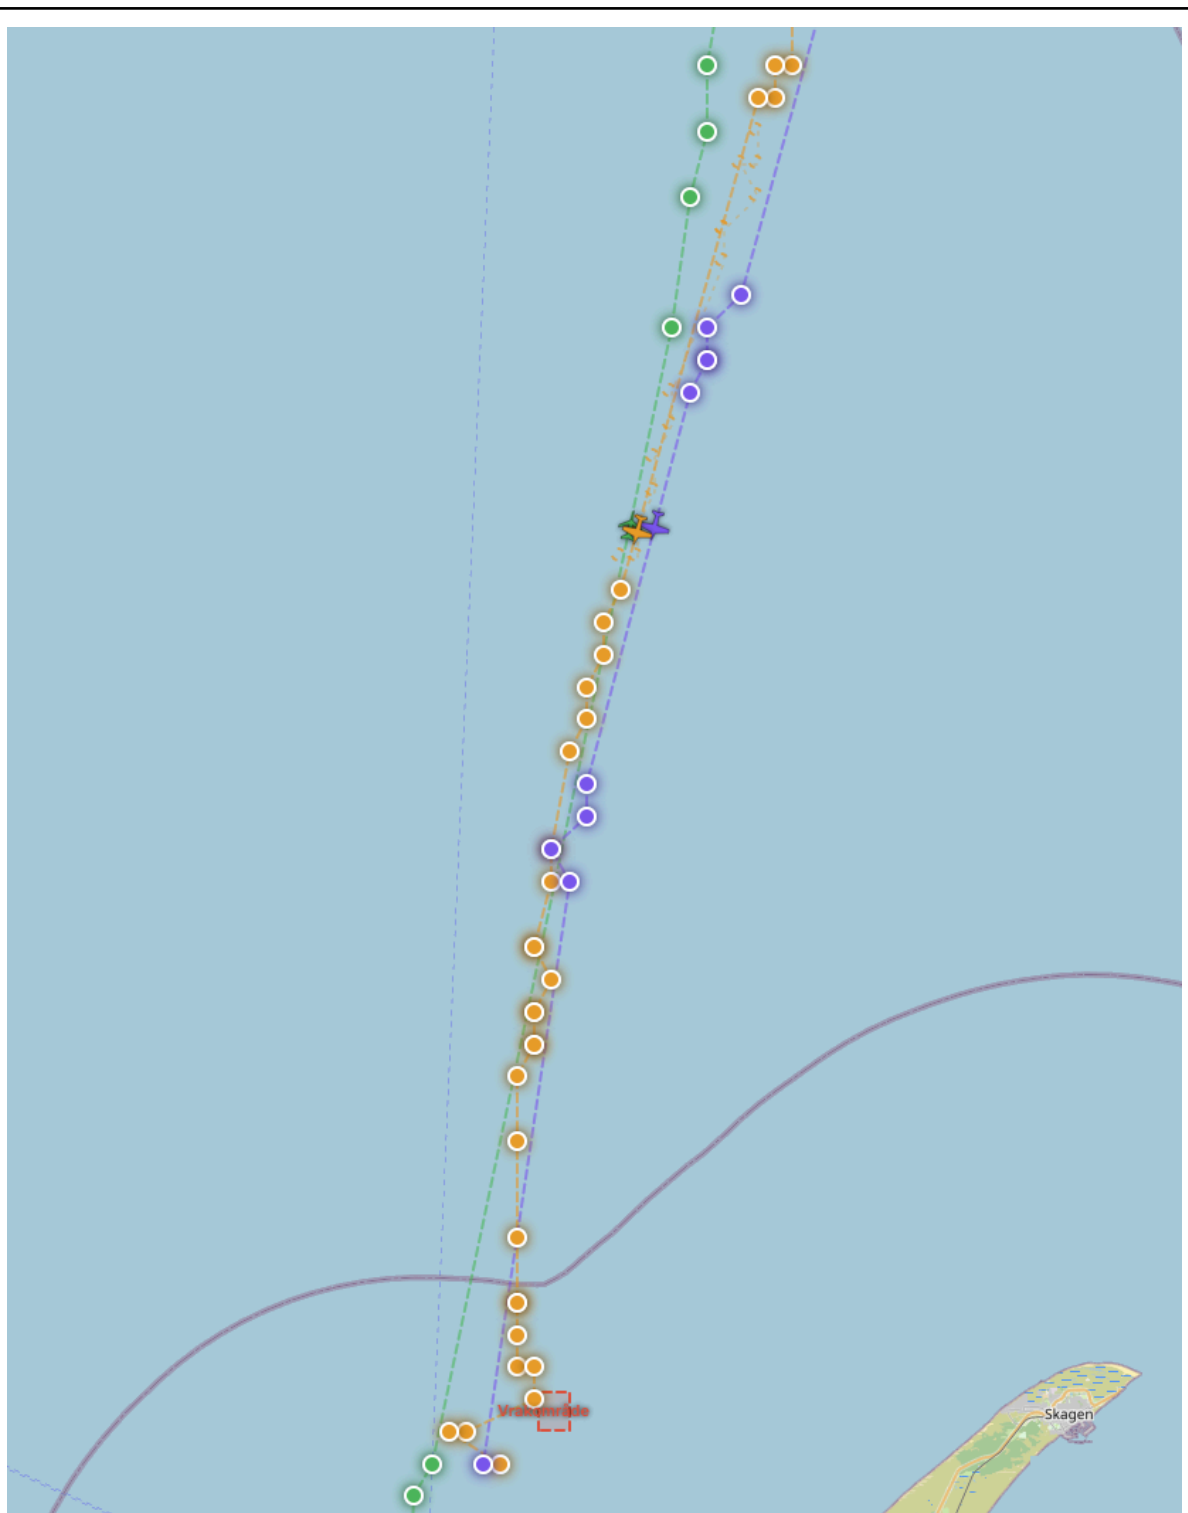
Det er utlevert to sett med data for Partnair: primærradar og sekundærradar (merket IFF i datasettet). Disse trackene skulle i teorien vært tilnærmet like, men det er tidvis flere kilometer avstand mellom dem.

AWACS, F-16, Partnair (Primær + Sekundær/IFF)

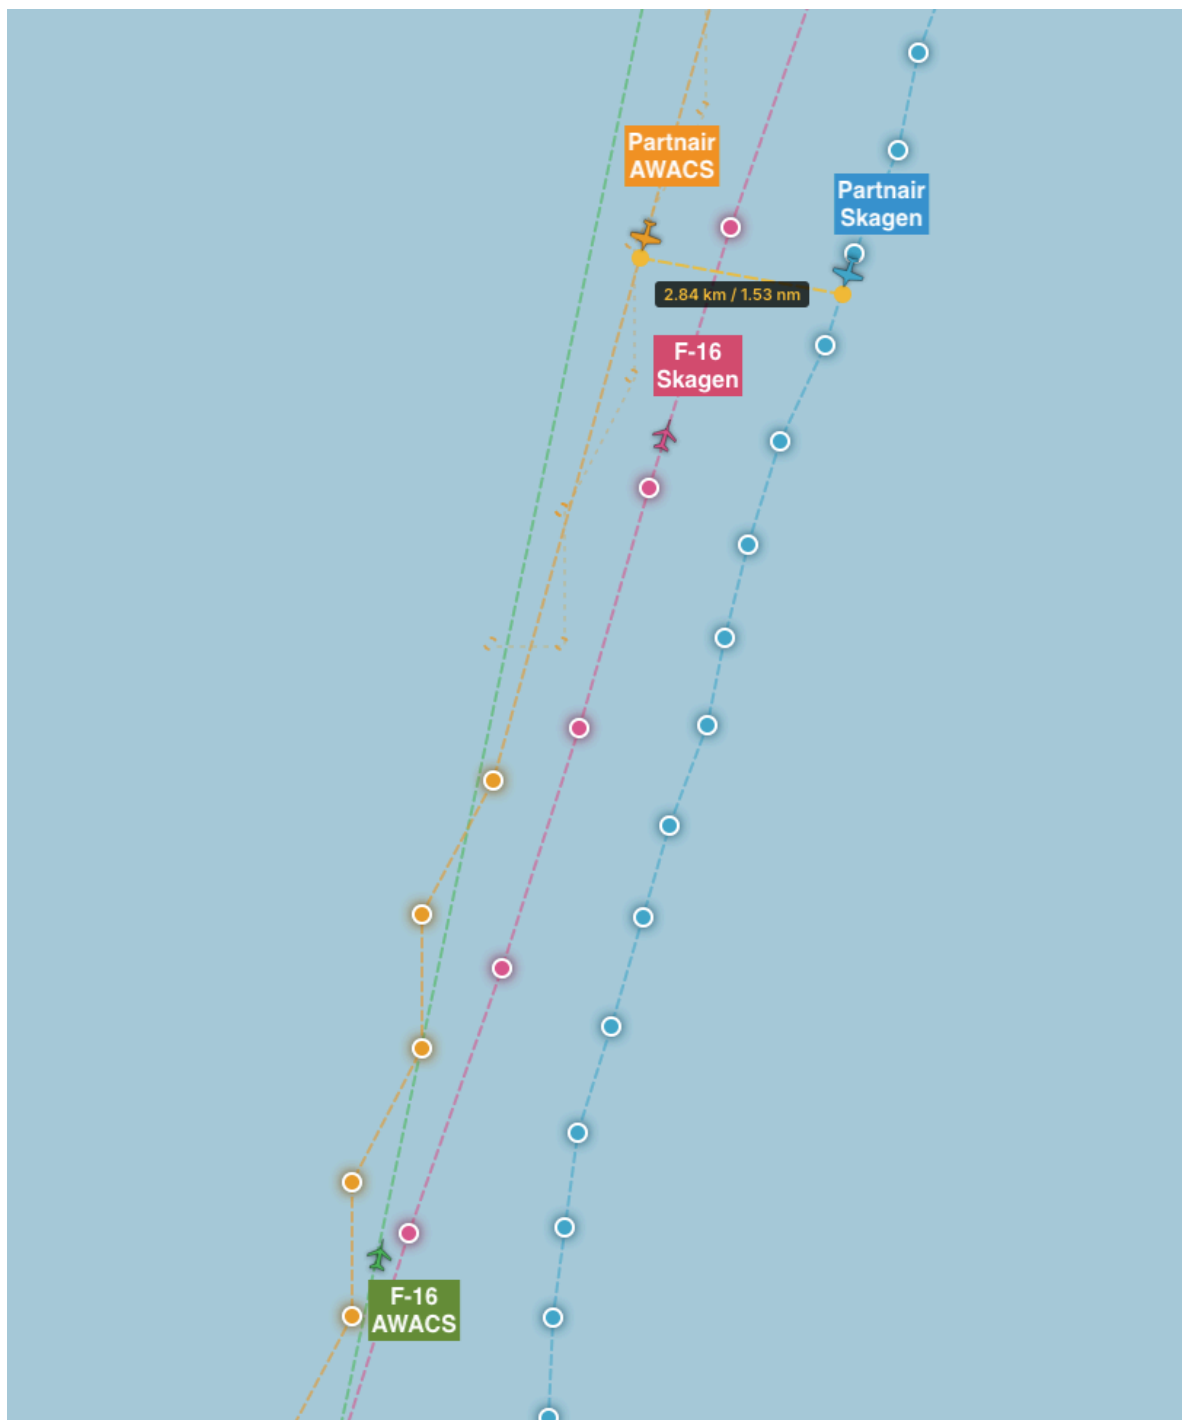
Sammenlikner man tracket til Partnair-flyet mellom Skagen og AWACS, ser det ganske sammenfallende ut, men trackene ser ut til å ha en systematisk målefeil på 3 kilometer i øst/vest-retning.

AWACS, Skagen, F-16, Partnair, nær møtepunktet

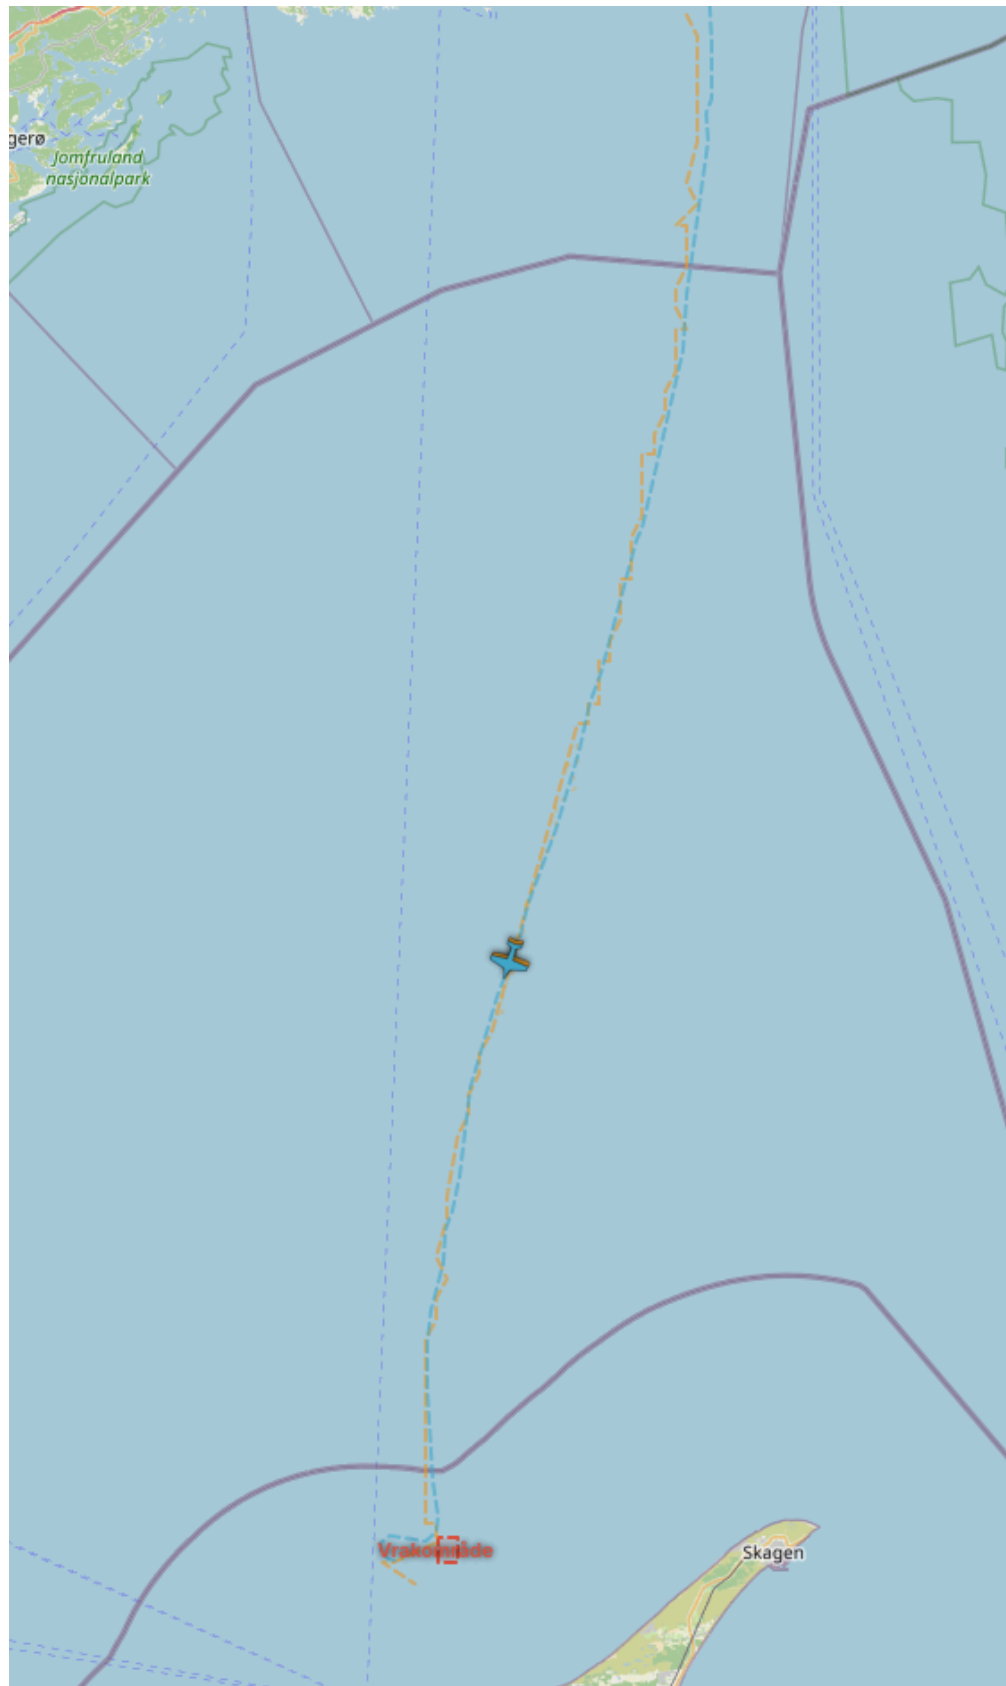
Partnair AWACS track, med hele Skagen-tracket flyttet 3 km vestover

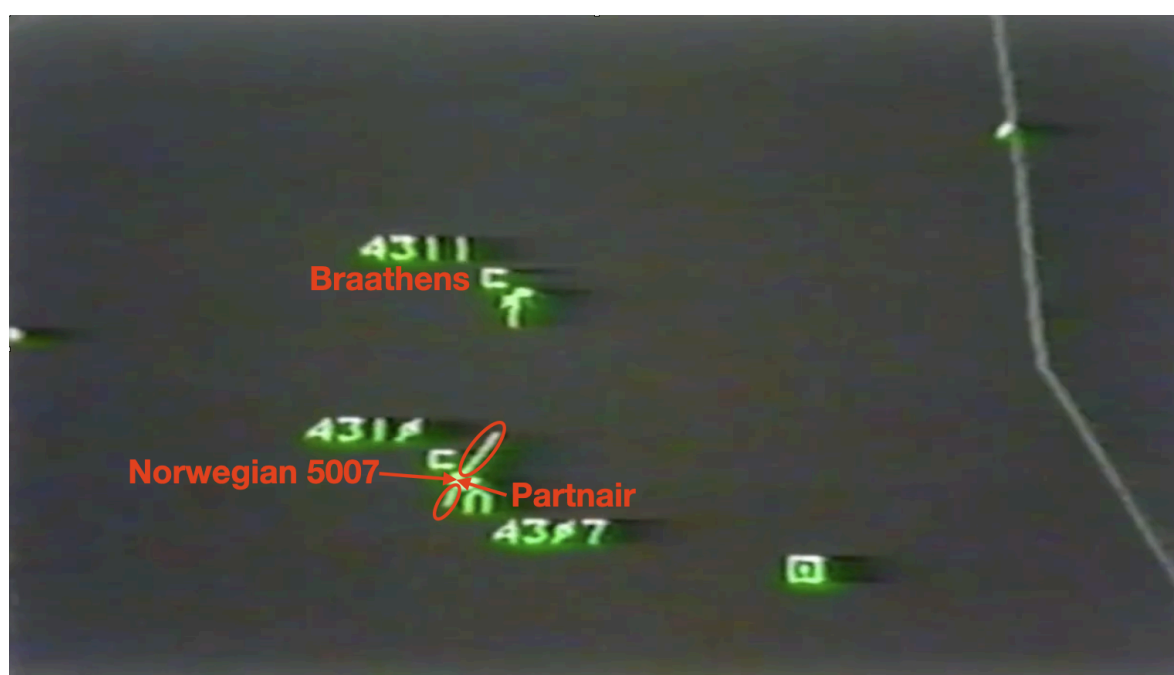
Passering skjer før operatøren er ferdig med å lese opp sitatet. «Two miles» er to nautiske mil, og med en relativ hastighet på 450–500 m/s tilbakelegges dette på 7–8 sekunder. Basert på radardata fra Skagen skal F-16 ikke ha kommet nærmere enn én nautisk mil, men AWACS-videoen viser at flyene fortsetter å nærme seg hverandre til radarplottene smelter sammen. Etter møtet svinger F-16 mot venstre.

Radarplottene smelter sammen ved passering, F-16 holder høy hastighet

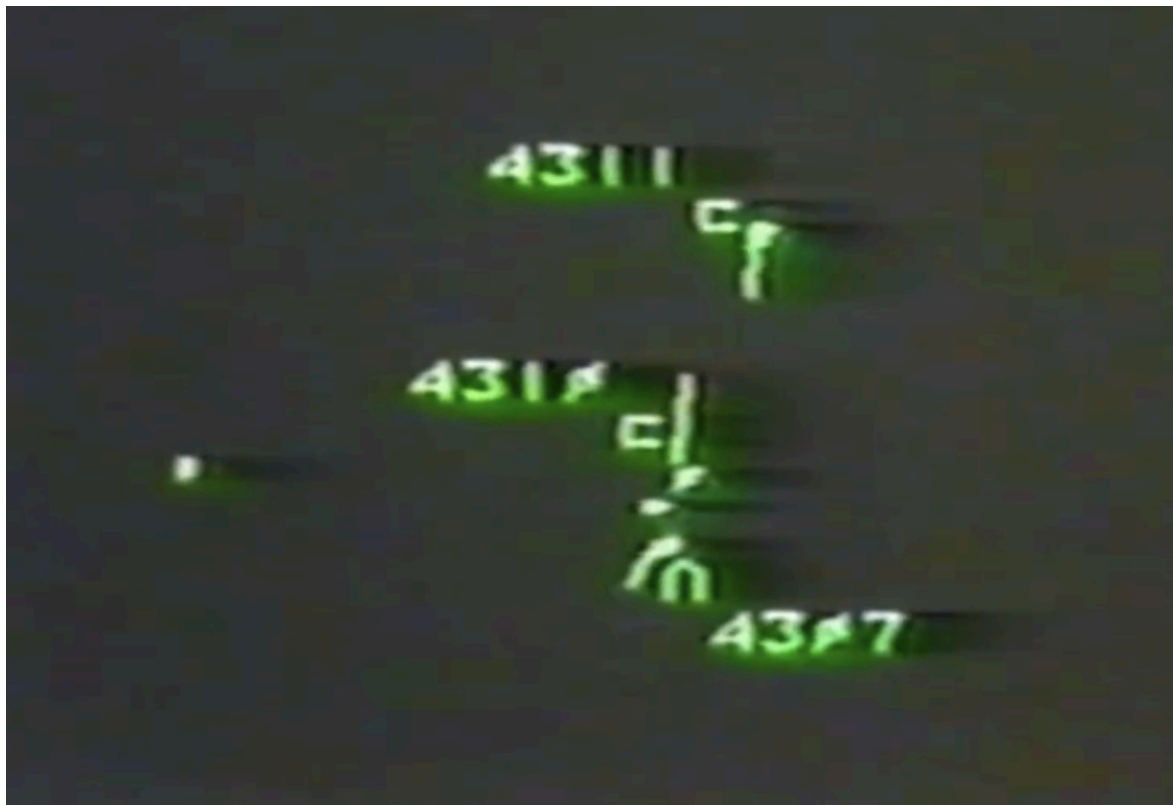
Etter passering viser AWACS-videoen hvordan F-16 svinger mot venstre.

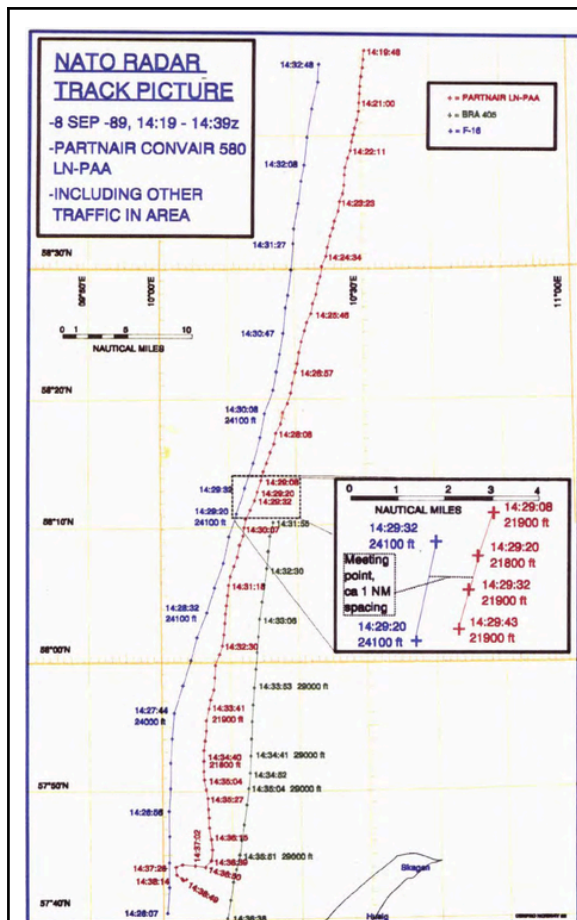
(Havarirapporten, 1993, figur 8)

Ved å sammenlikne skissen i havarirapporten med de forskjellige datasettene, ser man at det nærmeste datasettet er 1992-versjonen fra Skagen. Med tanke på at de nye versjonene inneholder korreksjoner der det er åpenbare feil, er en logisk forklaring at de nye versjonene ble utarbeidet fordi det ikke var mulig å lage en skisse uten å korrigere feilene. Dersom man hadde brukt de opprinnelige dataene, ville feilene fremkommet svært tydelig.

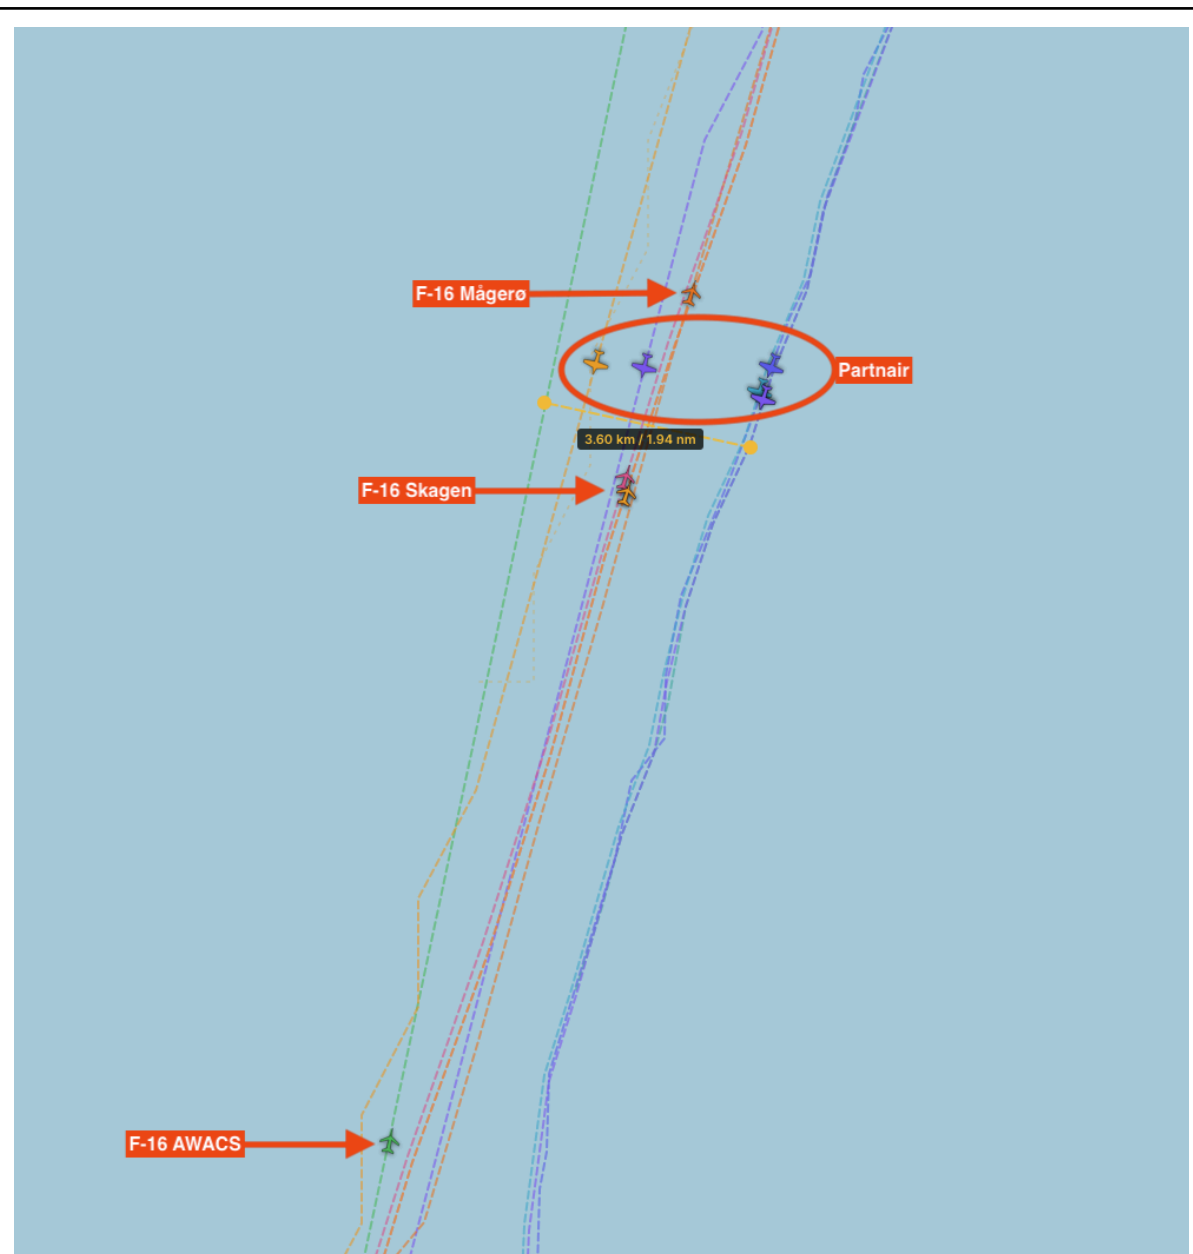
Plotter man alle radardata som NATO utleverte, blir problemene med datasettene åpenbare. Datasettene danner 10 forskjellige track for de 2 flyene. Trackene for AWACS ligger rundt 3 kilometer vest for trackene fra Skagen og Mågerø. Den horisontale spredningen er oppunder 2 nautiske mil.

F-16 og Partnair, Skagen, Mågerø, AWACS
