# Årsakskonklusjon basert på falske premisser

Partnair-ulykken i Skagerak 8. september 1989

Lars Preben Sørtdahl  
2026

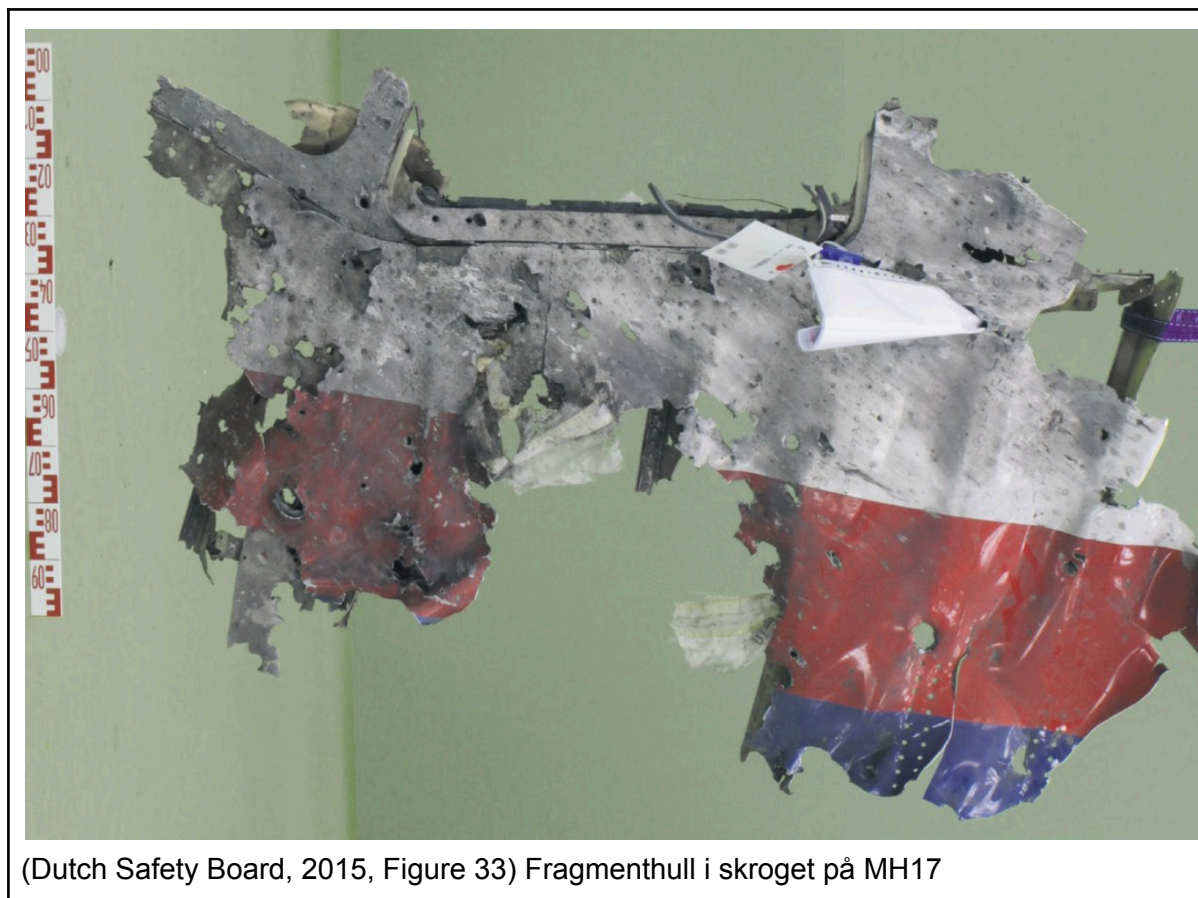
En rekke avlange fragmenthull var synlig i skrogplatene.

(Dutch Safety Board, 2015, Figure 33) Fragmenthull i skroget på MH17
